INFORME DE SEGUIMIENTO No. 24
Construcción Troncal de TransMilenio Fase III

Fecha de Visita	Marzo 30 de 2011
Recorrido	Grupo 3
Funcionarios que realizaron el recorrido	Natalia Tinjacá Mora
Funcionarios del IDU que acompañaron en el recorrido	Valentina Botero, Coordinadora técnica IDU. Personal de la Interventoría y Contratistas.

Fecha de Visita	Marzo 28 de 2011
Recorrido	Grupo 5
Funcionarios que realizaron el recorrido	Natalia Tinjacá Mora
Funcionarios del IDU que acompañaron en el recorrido	Diego Jacome, Coordinador técnico IDU. Oriol Ruiz – Interventoría.

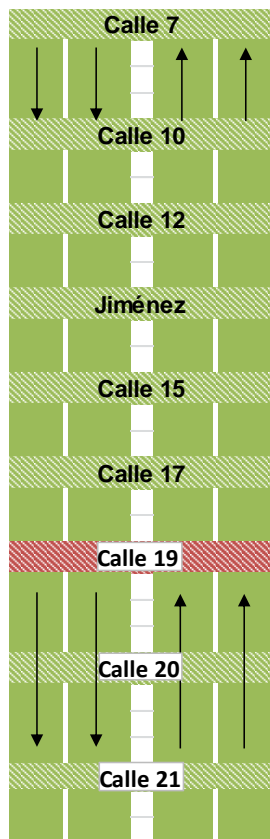
Se presenta un avance en pavimento de 69.490 m², lo que equivale aproximadamente a 4.850 losas de concreto fundidas. Se ha dado finalización a los pavimentos de la Carrera 10, quedando pendiente por construir las intersecciones de las Calles: 19, 22, 23 y 24. De estas, se encuentran en intervención la Calle 23 que se encuentra completamente cerrada y la Calle 24 que se cerró en un carril para permitir la circulación de los vehículos que desvían de la Calle 26 al oriente.

VÍAS	
	Finalizado completamente
	En intervención
	Sin intervenir

INTERSECCIONES	
	Finalizada completamente
	En intervención
	Sin intervenir

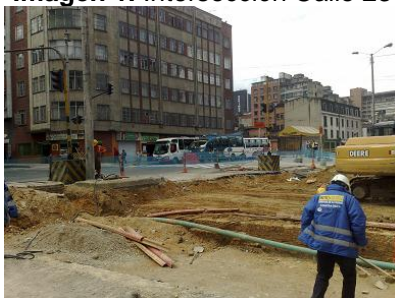
Imagen 1. Intersección Calle 23

Fuente: Cámara de Comercio de Bogotá, visita realizada el 30 de marzo de 2011. Carrera 10 entre Calle 23.

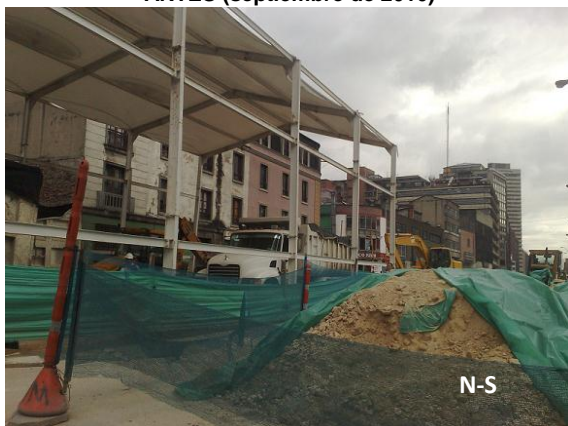
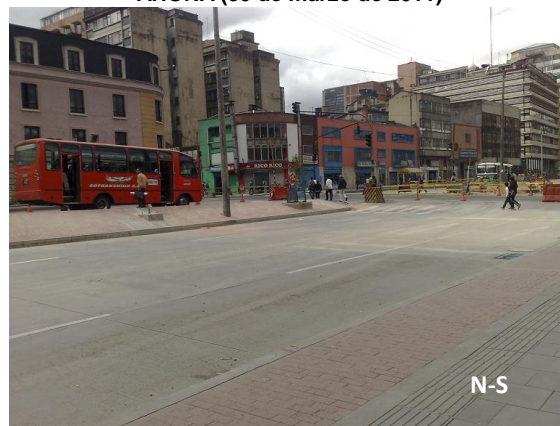
Imagen 2. Avance en pavimentos

Se encuentra en servicio carriles TransMilenio, mixtos y espacio público del costado occidental entre la Calle 7 y la Calle 26. Véase Imagen 2.

Fuente: Cámara de Comercio de Bogotá, visita realizada el 30 de marzo de 2011. Carrera 10 Calle 22.

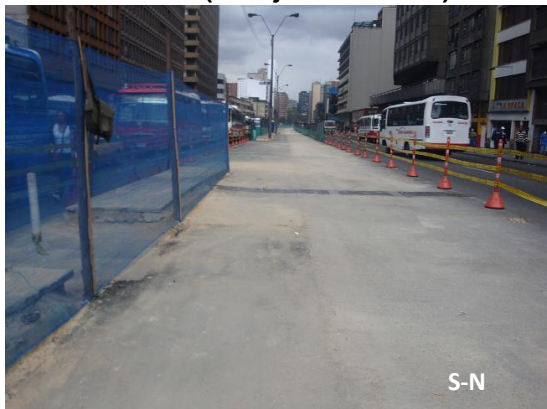
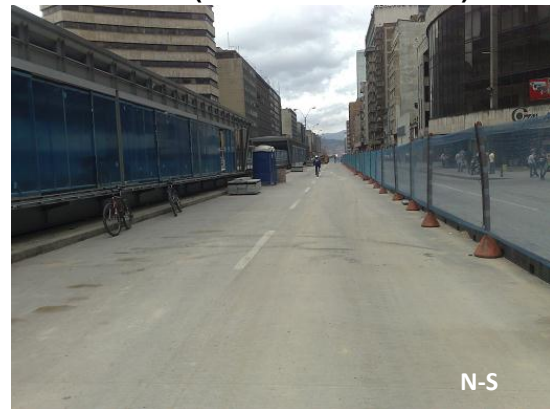
Imagen 3. Avance de Intervención en estaciones
ANTES (3 de junio de 2010) **AHORA (30 de marzo de 2011)**

Ubicación	Estado
Calle 13	Presenta un avance del 80.2%, cuenta con puertas electrónicas y cubierta.
Calle 19	Se encuentra en un 87.5% de avance, se cuenta con puertas electrónicas, cubierta y se adelanta el tendido del cableado eléctrico.
Calle 24	Avance del 79.02%, tiene instalada la carpintería metálica y las puertas electrónicas. La estación cuenta con vigilancia privada ya que se está realizando la instalación del cableado eléctrico y los torniquetes.

Fuente: Cámara de Comercio de Bogotá, visita realizada el 30 de marzo de 2011. Estación Calle 22

El contratista no ha presentado el plan de contingencia para la labor de remate de estaciones.

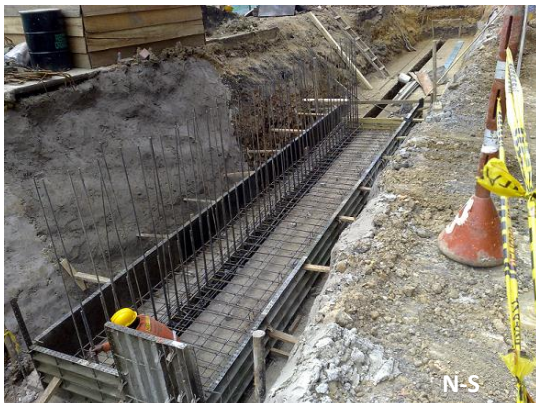
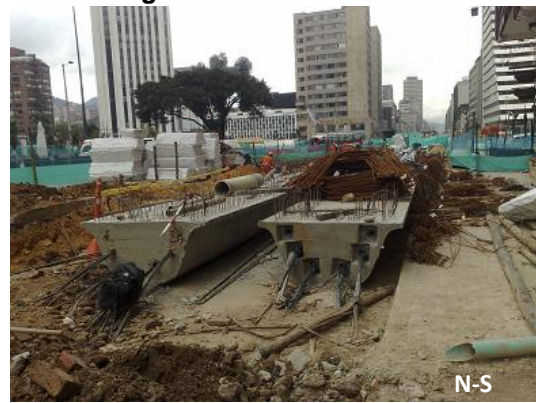
Imagen 4. Avance de obras de contención en Calle 32
Barretes de contención **Vigas construidas *in situ***

El contratista ha adelantado la construcción de 17 barretes (6m x 0,6m), los cuales son obras de contención para la construcción del Museo Nacional. No obstante, en este punto es necesario cerrar toda la Carrera 7 para la construcción en ambos costados de estas estructuras de contención y para contar con espacio para construir las vigas *in situ*, lo cual afectará todo el Plan de Manejo de Tráfico. Véase Imagen 4.

Adicionalmente, con relación al tema de redes, se encuentra suspendida la construcción de la red de alcantarillado de 2 metros debido a que falta empate con la red matriz, cuyos diseños trabaja actualmente el contratista. También, se están llevando a cabo la construcción de redes secas en este mismo tramo de obra.

Fuente: Cámara de Comercio de Bogotá, visita realizada el 30 de marzo de 2011. Carrera 7 x Calle 32.

- El contratista debe presentar con prontitud el Plan de Manejo de Tráfico para iniciar intervenciones en el costado oriental del Museo Nacional. Adicionalmente, debe presentar en el menor tiempo posible el PMT de la intersección de la Calle 19, obra que condiciona la entrega de las vías troncales en mayo 8 de 2011, tal y como se ha comprometido la Administración Distrital.

- El contratista debe ponerse al día en la presentación del Plan de Contingencias para las estaciones.
- Se debe dar agilidad en la generación y aprobación de estudios para el empate de la Red Matriz en la Calle 32.

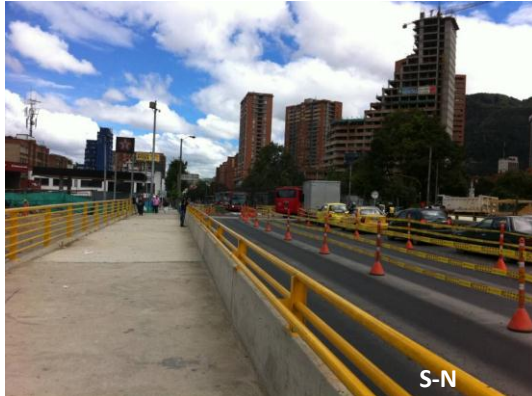
Puente Av. Caracas

- **Puente Carrera 10:** Con un avance del 73,62%, se cuenta con el costado occidental finalizado y se está interviniendo el costado oriental del mismo. Particularmente, el pilote central se encuentra en un avance del 65% y la construcción de los estribos con un avance del 70%. Véase Imagen 5.
- **Puente Av. Caracas:** Presenta un avance del 79,42%. El costado occidental de este puente finalizó y se puso al servicio. Se llevó a cabo la demolición del costado oriental. Imagen 5.

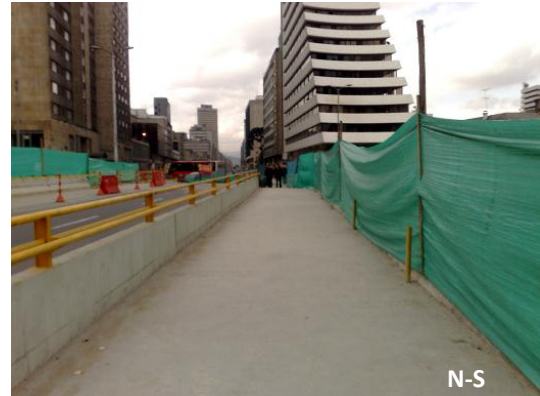
Puente Carrera 10

Fuente: Cámara de Comercio de Bogotá, visita realizada el 30 de marzo de 2011. Calle 26 con Carrera 10.

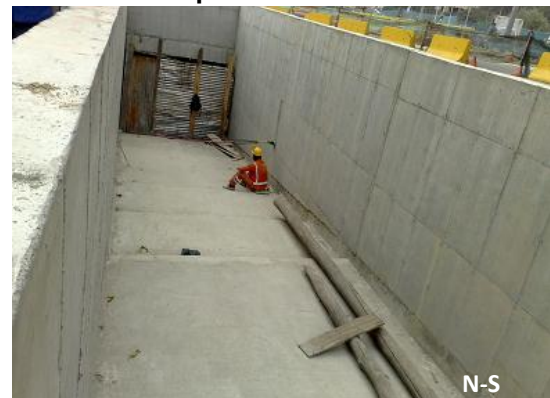
Deprimido Calle 24

Se finalizó la construcción del box peatonal que conecta la Estación Las Aguas con la Estación Calle 22, incluyendo acabados. El deprimido de la Calle 24 tiene un avance del 90,62% y se encuentra en etapa de acabados. El deprimido de la Calle 12 tiene un avance del 11,7%, se encuentra pendiente la aprobación del IPES para continuar con las labores. Finalmente, el deprimido de La Rebeca tiene un avance del 4.23%. Véase Imagen 6.

Fuente: Cámara de Comercio de Bogotá, visita realizada el 30 de marzo de 2011. Calle 26 con Carreras 10 y 14.

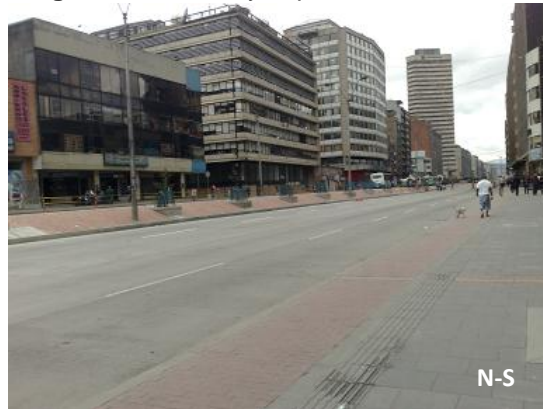
Imagen 7. Andenes y separadores finalizados

El espacio público presenta un avance de 42.811 m2. Actualmente, se adelantan actividades de adecuación del espacio público en la Carrera 10 entre Calle 26 y 28. Se encuentra finalizado el espacio público sobre la Carrera 10. Véase Imagen 7.

Fuente: Cámara de Comercio de Bogotá, visita realizada el 30 de marzo de 2011. Carrera 10 x Calle 20.

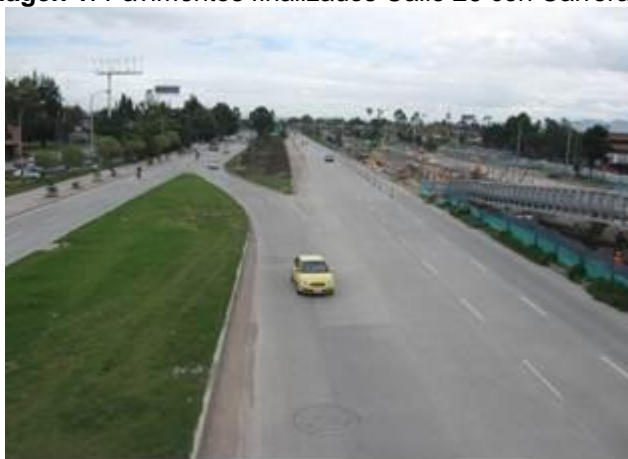
Imagen 1. Pavimentos finalizados Calle 26 con Carrera 82

Se han puesto en operación 14 Km/carril, equivalente al 100 % de vía mixta. A la altura de los deprimidos vehiculares no se ha finalizado el pavimento hasta que las vías de desvío se trasladen al costado sur. Imágenes 1 y 2.

Fuente: CCB. Visita realizada el día 28 de marzo de 2011. Calle 26 x Carrera 82.

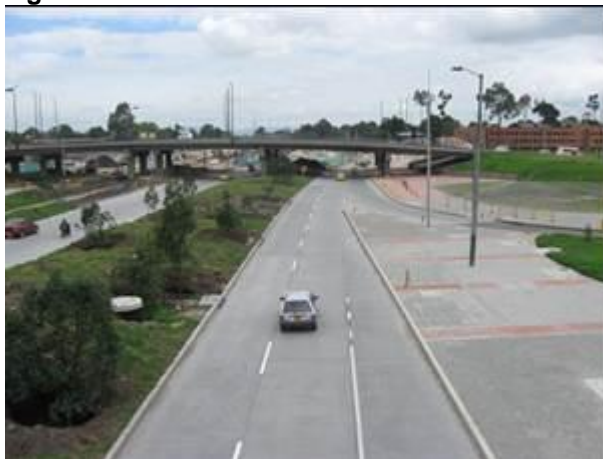
Imagen 2. Pavimentos finalizados Calle 26 con Av. Cali

Fuente: CCB. Visita realizada el día 28 de marzo de 2011. Calle 26 x Carrera 82.

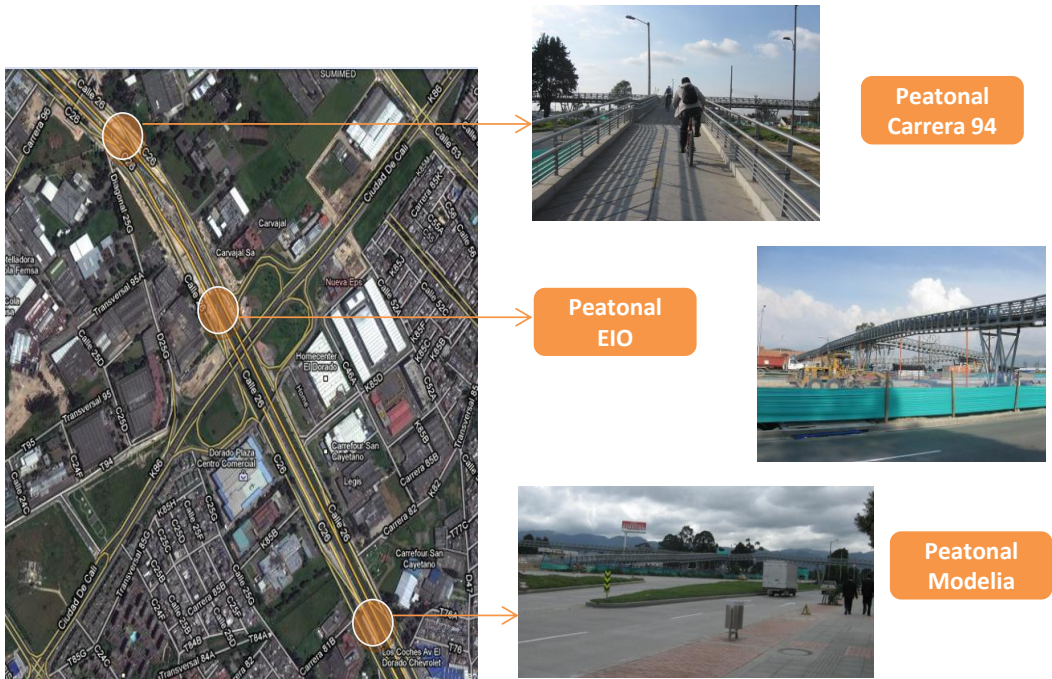
Imagen 3. Puentes peatonales del proyecto

Los puentes peatonales se encuentran finalizados y puestos al servicio de la comunidad. Ver Imagen 3.

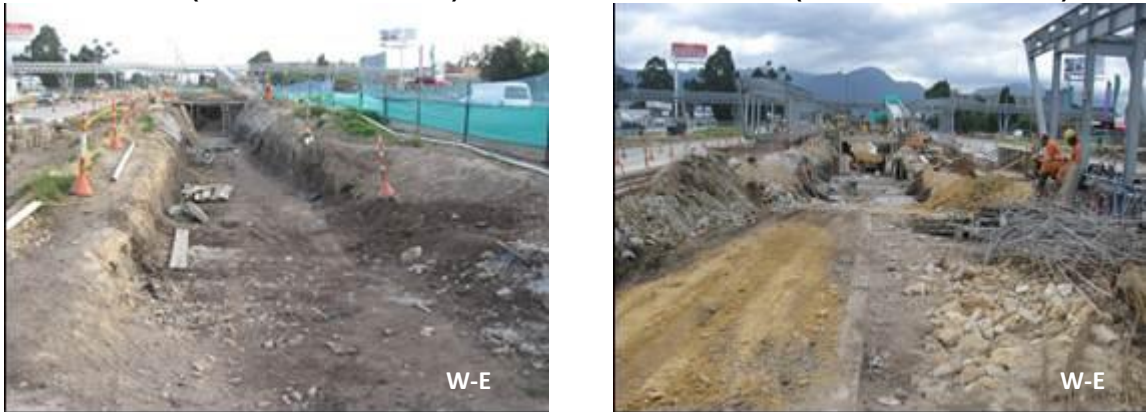
Imagen 4. Avance de Intervención en estaciones
ANTES (25 de enero de 2011) AHORA (28 de marzo de 2011)

Ubicación	Estado
Estación Modelia	Avance del 90.2%. Tras la fundición de placas se procedió al traslado de la estructura metálica para el vagón del costado norte de la estación, que permitirá la ampliación por la inclusión de buses biarticulados. Está pendiente por el traslado el vagón del costado sur occidental. Adicionalmente, se está adelantando la construcción del paso deprimido de la ciclorruta en esta estación en la cual se observa un avance en la construcción de la placa superior. En comparación con la visita anterior se observa un mayor número de maquinaria y trabajadores. Véase Imagen 4.

Fuente: Cámara de Comercio de Bogotá, visita realizada el 28 de marzo de 2011. Estación Modelia.

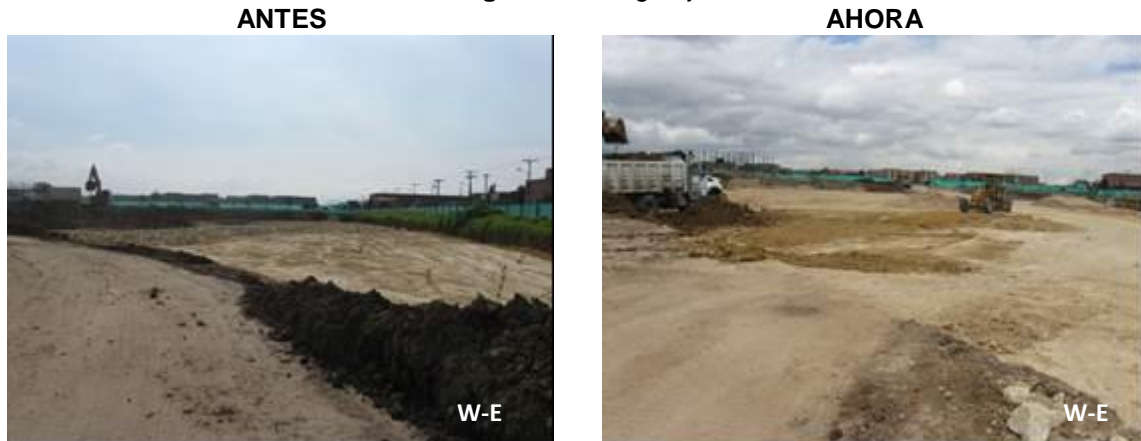
Imagen 5. Patio garaje

Presenta un avance del 17%. En el momento de la visita se observa un avance en el movimiento de tierras y adecuación del terreno con materiales de relleno como rajón y arena. En comparación con la visita anterior hay maquinaria y movimiento de volquetas que trasladan el material a los botaderos autorizados. El contratista ha dispuesto doble turno de trabajo y mayor mano de obra para este punto. Véase Imagen 5.

Fuente: Cámara de Comercio de Bogotá, visita realizada el 28 de marzo de 2011.
Patio Garaje Av. Cali x 26.

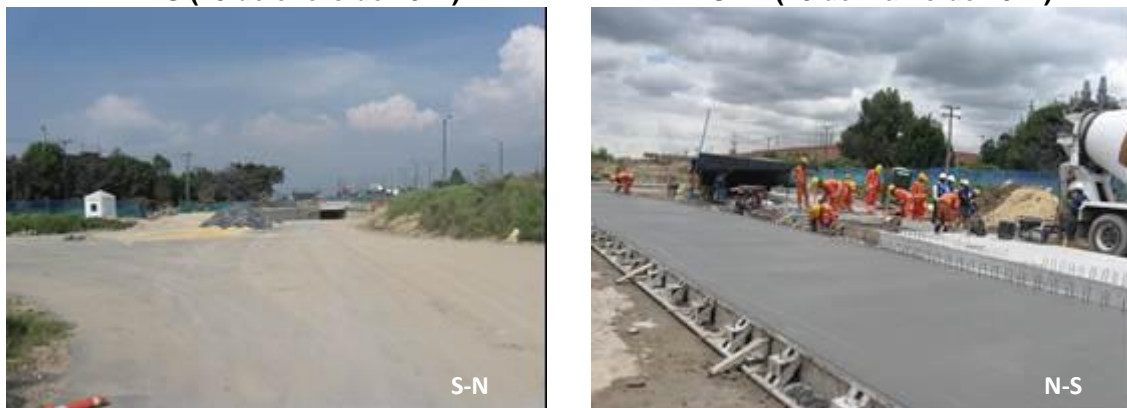
Imagen 6. Obras en la glorieta

A la altura de la glorieta se adelanta la construcción del pavimento rígido en lo referente a la montada de formaleta y fundida de placa. Véase Imagen 6.

Fuente: Cámara de Comercio de Bogotá, visita realizada el 28 de marzo de 2011.
Patio Garaje Av. Cali x 26.

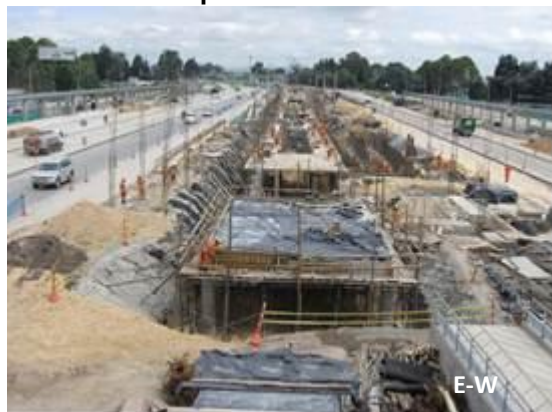
Paso deprimido de la ciclorruta

Presenta un avance del 80.5%. En el momento de la visita se está llevando a cabo la construcción de columnas, el paso deprimido de la ciclorruta e instalación de estructura metálica de cubierta. Se observa un avance en la conformación de placas superiores del paso deprimido de la ciclorruta y el tendido de material geo textil para revestir los taludes del mismo. Véase Imagen 7.

- Debido a que el compromiso de la Administración es entregar en abril las obras estructurales del proyecto, con excepción del patio garaje, se recomienda prever la ola invernal que se pronostica para abril y generar mecanismos para agilizar la construcción de las obras puntuales, especialmente, en la Estación Intermedia de Occidente y en los deprimidos vehiculares.
- En el pasado informe la CCB recomendó que se incentivaran los trabajos nocturnos en los puntos críticos del proyecto, sugerencia que fue tomada en cuenta y actualmente se adelantan labores en dos jornadas.
- Es importante que el contratista de oportuna atención al problema de presencia de juntas de dilatación en los pavimentos aledaños a las zonas de excavación de los deprimidos vehiculares, con el fin de evitar mayores detrimentos a las obras que ya se encuentran entregadas.

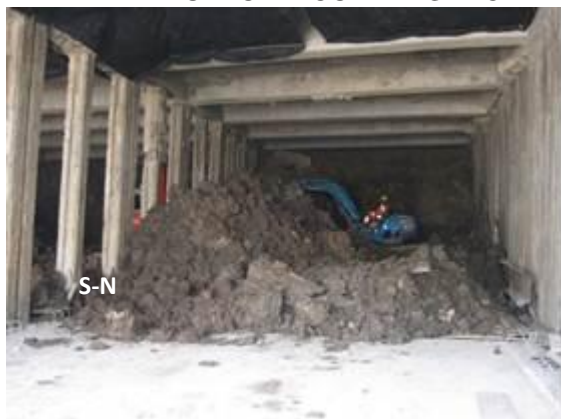
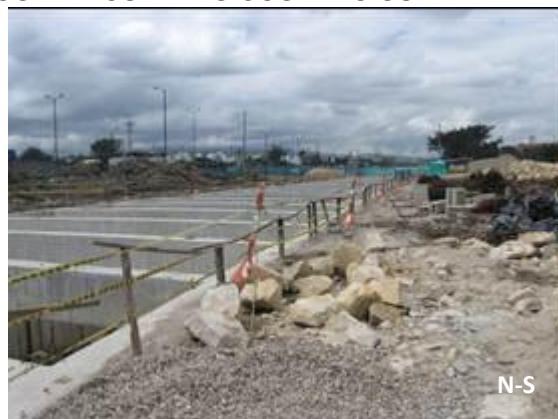
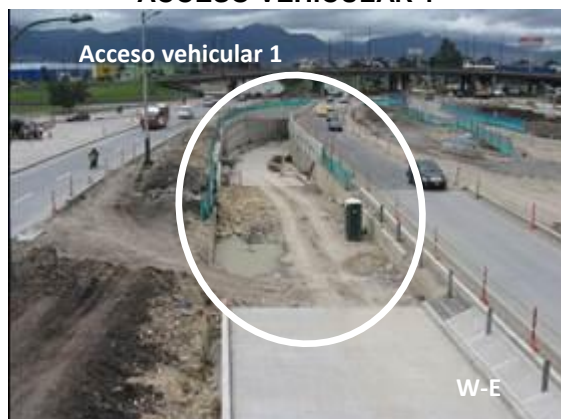
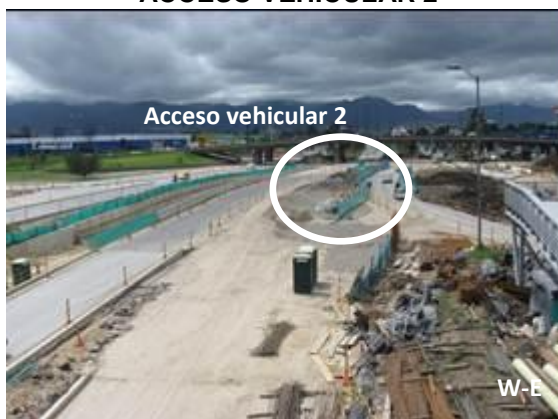
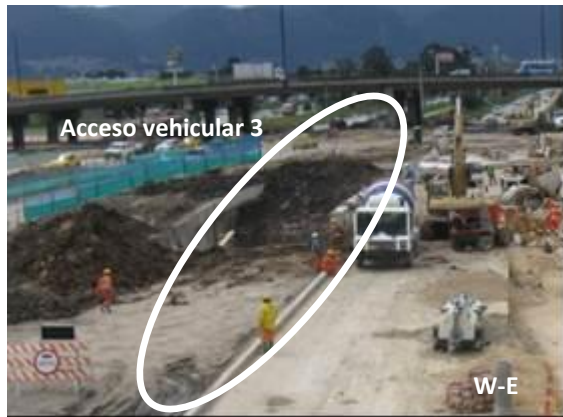
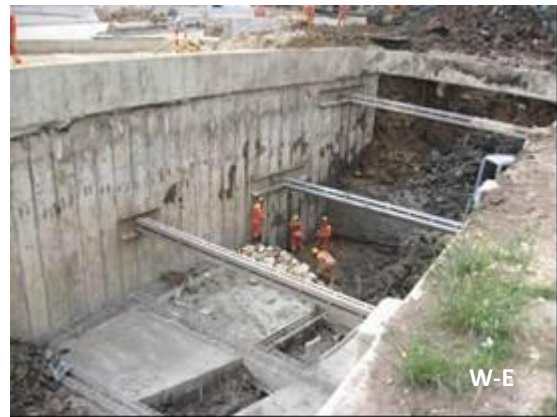
Imagen 8. Avance de los deprimidos vehiculares

La Estación Intermedia de Occidente estará conectada al Patio Garaje a través de cuatro pasos vehiculares deprimidos, dos para los vehículos troncales y dos para los alimentadores, los cuales desembocan al sur occidente en un carril por sentido. El acceso vehicular 1 se encuentra excavado y con muros de contención, el vehicular 2 no se ha construido debido al plan de manejo de tráfico, se espera que a principios de abril se inicien obras en dicho punto. El vehicular 3 inició con excavaciones y el acceso vehicular 4 ya fue excavado y se encuentra en proceso de fundida de placas. Adicionalmente, en el punto de convergencia de los deprimidos se observa un avance en la remoción de tierras y según el IDU faltarían menos de 20 metros lineales para empatar con el costado norte. Véase Imagen 8.

PUNTO DE CONVERGENCIA ACCESOS VEHICULARES COSTADO SUR

ACCESO VEHÍCULAR 1

ACCESO VEHICULAR 2

ACCESO VEHÍCULAR 3

ACCESO VEHÍCULAR 4

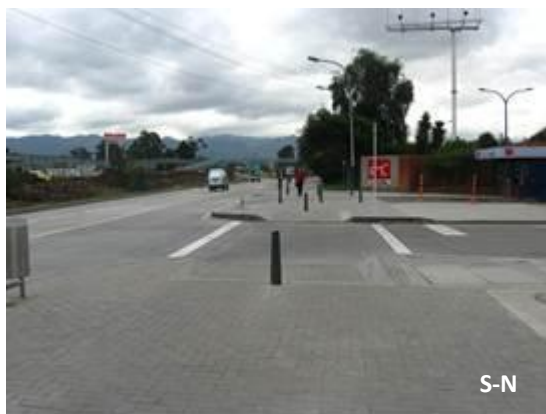
Andenes finalizados

Se encuentran finalizados los andenes y está pendiente por entregar algunas zonas verdes del proyecto. En el momento de la visita el IDU identificó la presencia de grietas longitudinales en los andenes aledaños a la zona de excavación de los deprimidos vehiculares, por lo anterior, la interventoría contactó al contratista para informarle el hecho y tomar las medidas correctivas correspondientes. Véase Imagen 9.

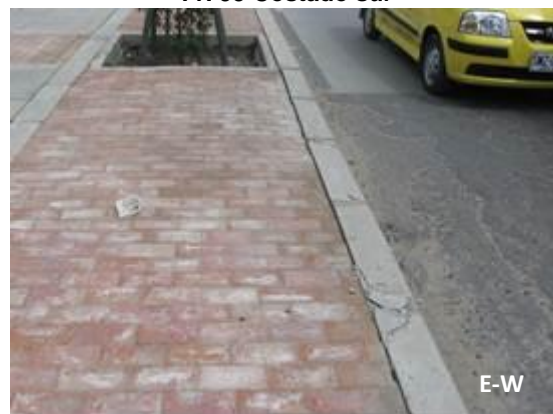
Presencia de fisuras longitudinales en el adoquín
Tv. 95 Costado sur
